PEDERSBORG

Fr.nr. 3523:14, 3523:12 og 3523:13

Pedersborg, del af rundkirke

Projekt: Tilstandsvurdering 08 Opmåling, dato (kilde): JFN, 2008.08.27

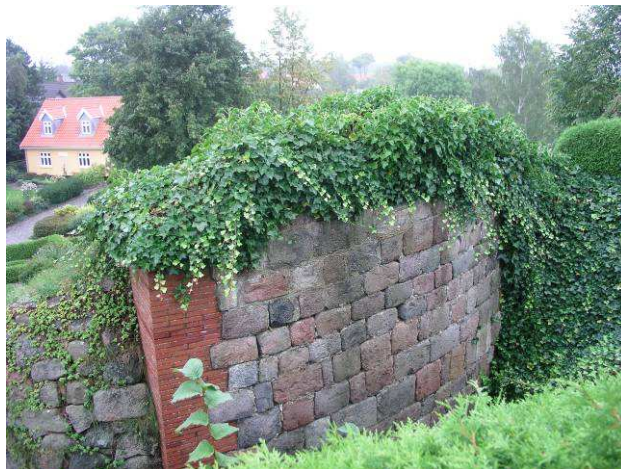
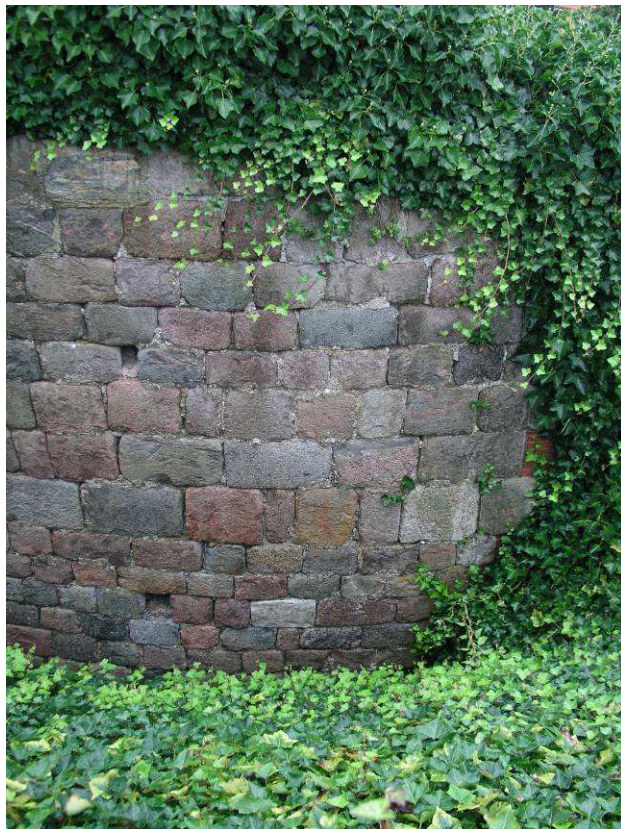
På kvadrestensmuren må den overgroende vedbend ikke dække murfacaden.

Vedbend på kvadrestensmuren forhøjer fugtigheden i mørtelfugerne, og dette medfører en øget risiko for nedbrydning af fugerne. Vedbenden skal holdes væk fra kvadrestensfacaden.
