## PEDERSBORG

Fr.nr. 3523:14, 3523:12 og 3523:13

## Pedersborg, del af rundkirke

Projekt: Tilstand 2015

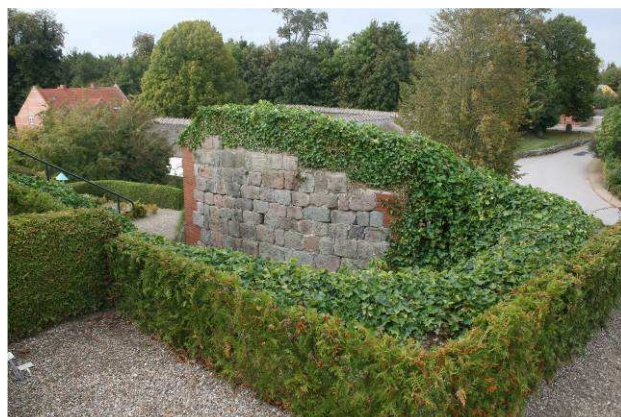
Muren på kanten af banken, set fra sydøst. I baggrunden ses den nordøstlige del af den træbevoksede vold.

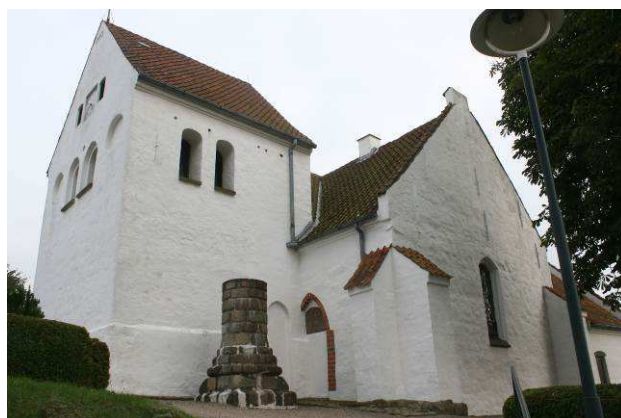
Kvaderstenssøjlen nordvest for kirken.

Søjlen har flere revner i fuger og overdækning, fugen under øverste skifte er revnet hele vejen rundt. Desuden er der kraftigt kalkudvaskning i den nederste del.

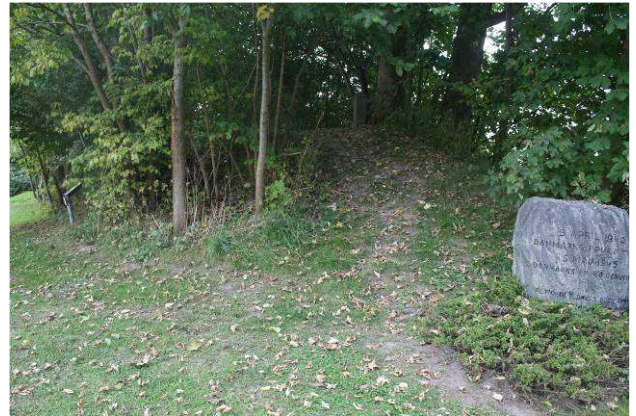
Den meget tætte bevoksning på halvkredsvolden bevirker, at der ikke er et stabilt græsdække på volden, hvilket forøger risikoen for jorderosion. Der er flere steder kraftige slidspor fra færdsel på tværgående stier og stien på voldkronen. Trappen i voldens sydende mangler de fleste stødtrin og der er kraftige slidskader og erosion omkring den. Bevoksningen på volden skal som minimum udtyndes, så der kan etableres en stabil græsbevoksning på volden. Den ødelagte trappe reetableres og slidskader udbedres ved pålægning af jord. Midt på indersiden på voldens sydlige forløb er der på voldfoden henlagt store mængder staldgødning. Fjernes, uden at beskadige voldprofilen.

Opgang til voldens østende.

Udbedring af slidskader og trappe anslås til omkr. kr. 100.000.

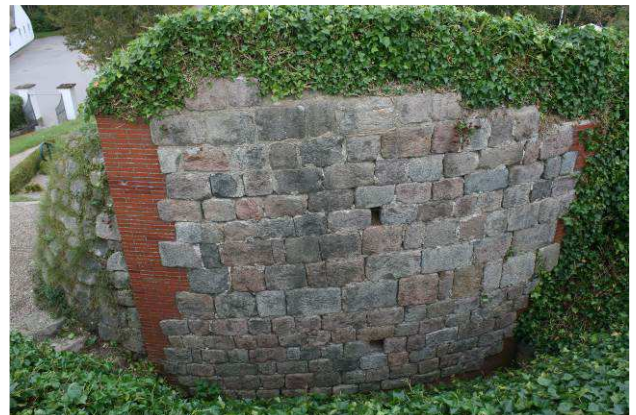
Murværket er delvis i god stand, men fugerne i kvaderstensmuren er i mange partier løse eller mangler og er stedvis nedbrudt til stor dybde, min. 20 cm. I facadens ydre partier, op til de vedbendbevoksede omgivelser og enkelte steder i murens centrale del er der vedbend i fugerne, som nedbrydes af vedbend-rødderne. Vedbenden skal fjernes og holdes helt væk fra muren. Løse og nedbrudte fuger renses og fuges.

Muren set fra syd.

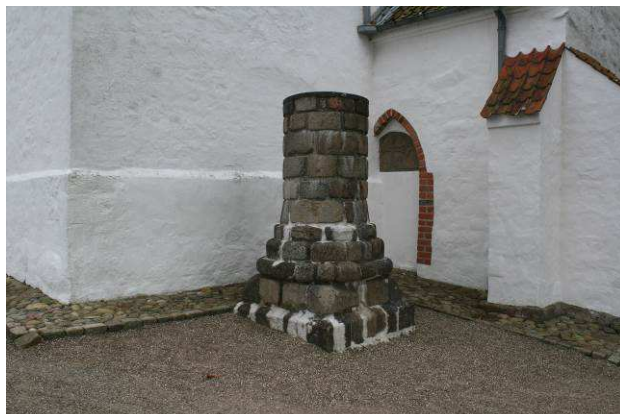
Søjlen, set fra nordvest.

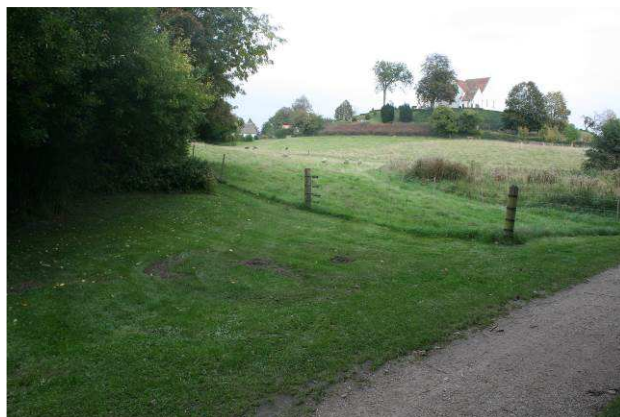
Den markante banke med kirke, kvaderstensmur og søjle, set fra voldens sydvestende.
