F R E D N I N G S V Æ R D I E R

LAUGSHUSGADE 8

KØGE KOMMUNE

Køge Kommune
Laugshusgade 8, 4600 Køge
Laugshusgade 8
1983
Forhuset (1882)

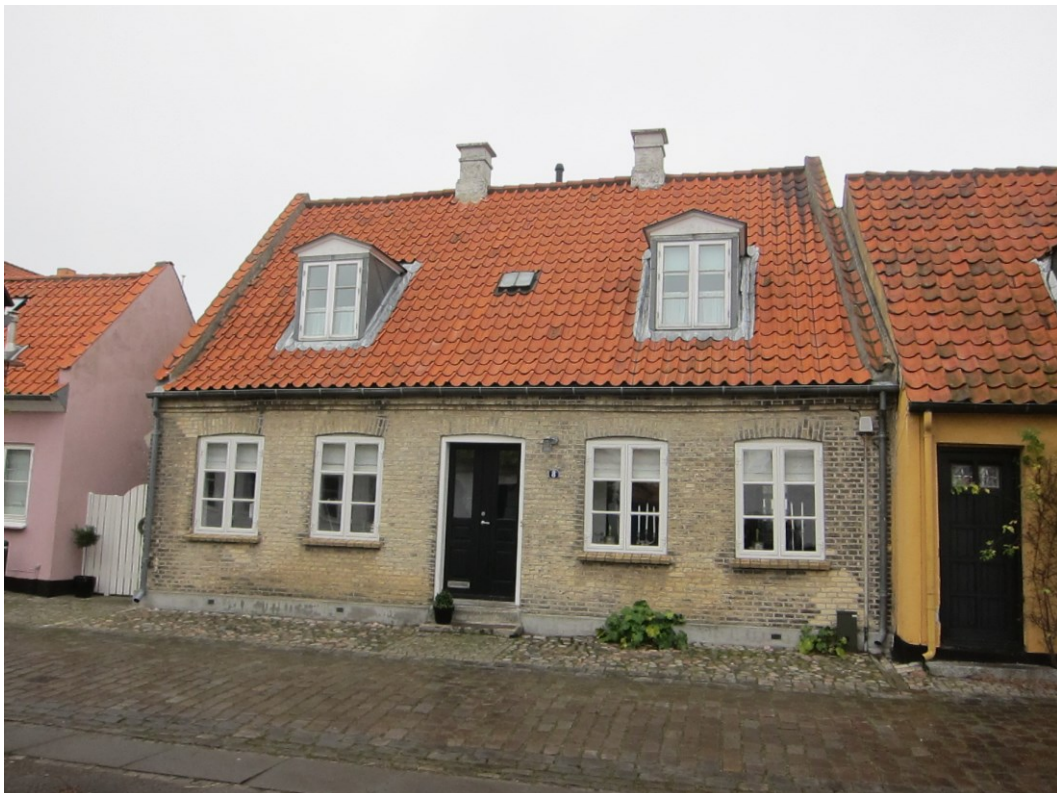
Bygningen, Laugshusgade 8, ligger i husrækken, midt i Køges ældre bydel, tæt på Køge Kirke. Bygningens østgavl er sammenbygget med nabobygningen, mens der mellem vestgavlen og nabobygningen er en smal slippe.

Forhuset er grundmuret og opført i én etage på en pudset sokkel. Murene fremstår i gul, blank mur og afsluttet af en enkel muret gesims og et teglhængt heltag med murede teglbelagte brandkamme. I hver tagflade ses to kviste med zinkklædte heltage og et par små tagvinduer. I tagryggen ses to skorstenspiber med sokkel og krave. I vestgavlen ses en række murankre. Bygningens hoveddør sidder i gadesidens midterste fag, og er en nyere, mørk, torammet fyldingsdør med vinduer i den øverste del. I gårdsiden er to nyere hvidmalede fyldingsdøre. Bygningens vinduer er tillige hvidmalede og består af både ældre og nyere vinduer. De fleste vinduer er torammede, mens der i gårdsiden er enkelte etrammede vinduer. Over alle døre og vinduer er murede fladbuede stik, og under vinduerne er murede sålbænke.
