# FREDNINGSVÆRDI ER

BJERGEGADE 11

HELSINGØR KOMMUNE

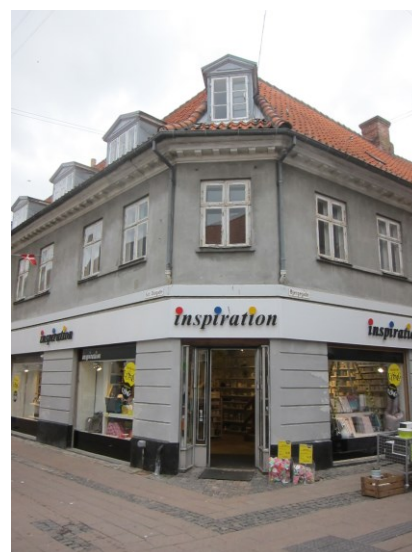
Det vinkelformede forhus har grundmurede gadesider, mens gårdsiderne er delvist i bindingsværk og delvist i grundmur. Facaden er pudset over en sortmalet sokkel, og stueetagen er refendfuget. Den øvre del af murværket er glatpudset og afsluttes af en hvid sparrenkopgesims. Mellem stueetagen og første etagen er et nyt, bredt skilt, der løber hele vejen rundt. Gårdsidens bindingsværk er malet sort, mens tavlene er lysegule, og den grundmurede del har påmalet "bindingsværk". Bygningen har et heltag af røde vingetegl med flere ældre, små tagvinduer samt en skorstenspipe i blank, rød mur med sokkel og krave i rygningen langs Bjergegade. I tagfladen mod Sankt Olaigade ses en række ens udførte kviste. Mod gården sidder i begge tagflader to nyere skorstenspiber og en række forskelligt udførte kviste. I langsiden mod Bjergegade er et gennemgående portrum, der mod gaden lukkes af en nyere, gråmalet, tofløjet revleport og mod gården af et ældre tredelt dørparti med enkle fyldinger og rundbuede glaspartier. Bygningen har i øvrigt to nyere glasbutiksdøre mod gaden, og mod gården er to ældre fyldingsdøre med glas i den øverste del. Bygningens vinduer er i facadens stueetage udført som nye, store butiksruder, mens der på førstesalen er ældre, hvidmalede korspostvinduer med en muret sålbænkgesims. Mod gården er både korspostvinduer, torammede og etrammede vinduer. Alle vinduerne er ældre, de fleste er småtopsprossede, og alle er grønmalede ligesom gårdsidens kvistvinduer og døre. Mod gården ses tillige på førsteetagen mod Sankt Olaigade en nyere terrassedør og en fransk altan samt et nyere halvtag mellem stueetagen og førsteetage.
