ENGELSBORG SKIBSVÆRFT

Fr.nr. 4420:4

Titel / emne: Plan, oversigt
 Projekt: Tilstand 2015

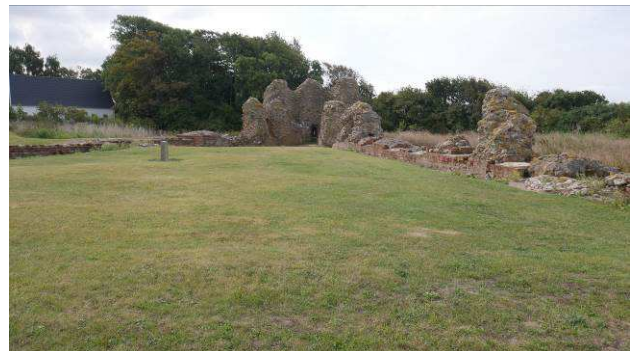
Værftsarealet mellem flankemurene

Ruinarealets centrale del plejet og ligger i græs. Ruinerne fremtræder synlige og let forståelige. Den ydre vold er tilgroet med træer og buske undtagen den nordre del der ligger i græs. Volden bør fremstå uden bevoksning så den visuelt bliver synlig.

Vedplanter fjernes fra det centrale areal med ruinen. Den ydre volds sydlige dels beplantning udtynnes/fjernes så volden kan fremstå med græs og vanderosion derved forhindres.

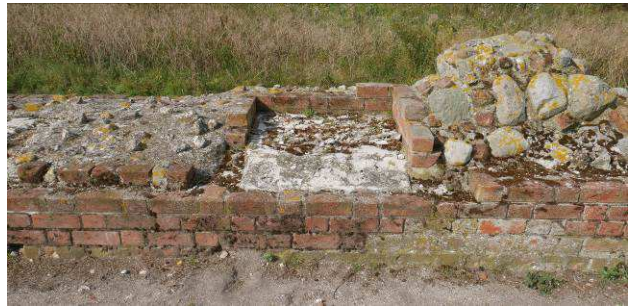
Skydeniche i vestre flankemur med skadet offerlag

Vestre flankemur

GUL

Offerlaget nedbrydes, skal sikres.

1 mand i 2 dage	8.000
-----------------	-------

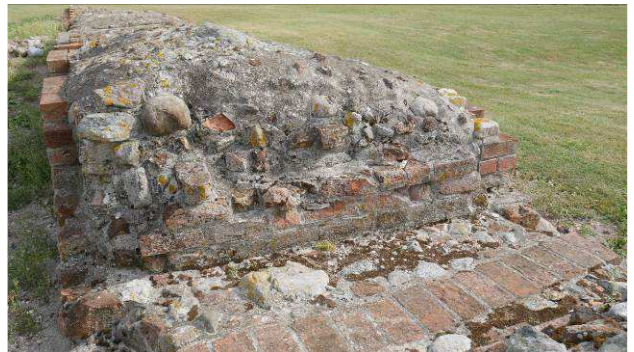
Løst murværk i østre flankemur

Østre flankemur

RØD

Løst murværk ommures.

1 mand i 2 dage	8.000
-----------------	-------

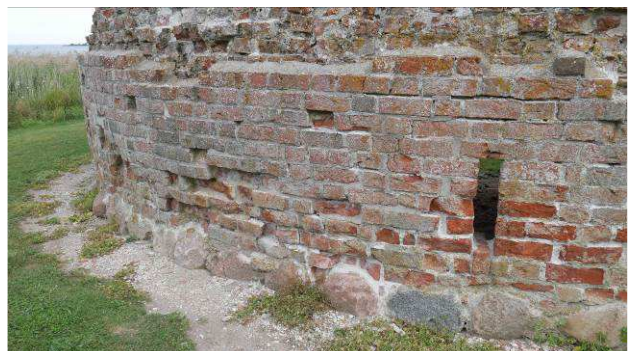
Tårn

RØD

Løst murværk i udvendig facade på tårnet

Løst murværk ommures.

1 mand i 1 dage	4.000
-----------------	-------

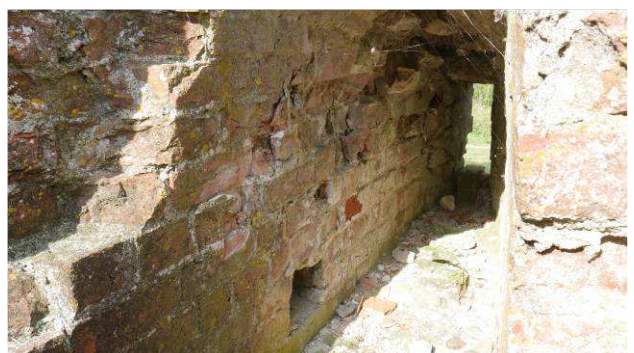
GUL

Løst murværk i skydeskår i tårnet

Løst murværk sikres.

1 mand i 5dage	20.000
----------------	--------

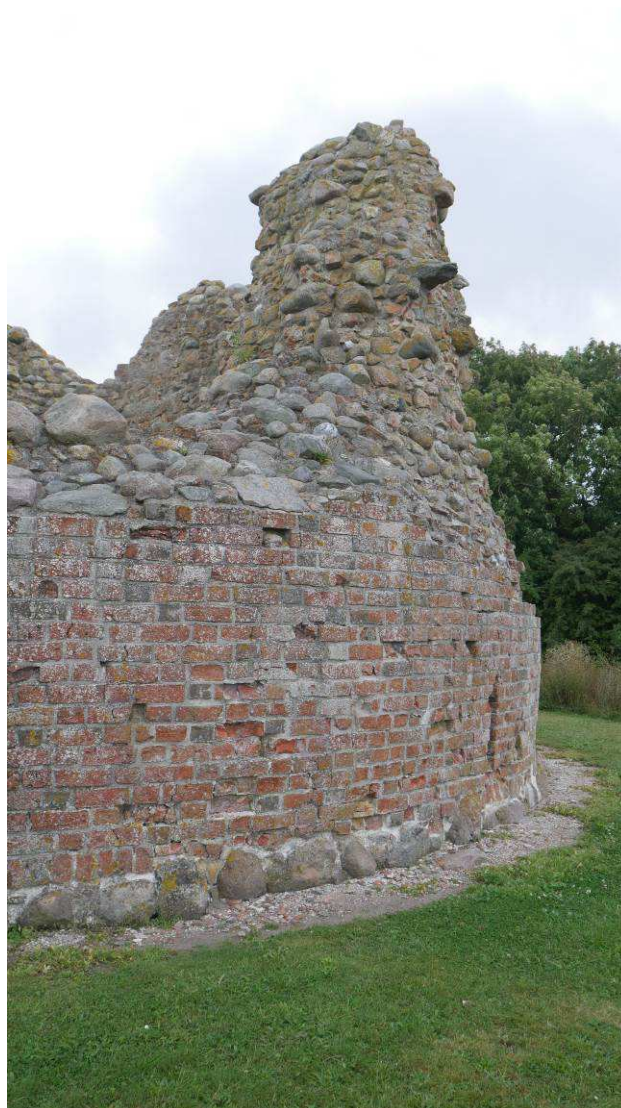
Tårnets vestlige del
