# F R E D N I N G S V Æ R D I E R

NØRRETORV 10-15

HJØRRING KOMMUNE

Besigtigelsesdato:	11.05.2011
Besigtiget af:	Nanna Secher Larsen
Journalnummer:	2011-7.82.07/860-0001
Kommune:	Hjørring Kommune
Adresse:	Nørretorv 10 - 15, 9800 Hjørring
Betegnelse:	Nørretorv 10-15
Fredningsår:	1965
Omfang:	<i>De tre forhuse (1854), hjørnebygningen (1857) og de to baghuse (nr. 11: ca. 1860; nr. 13: 1858, 1866 og 1878)</i>

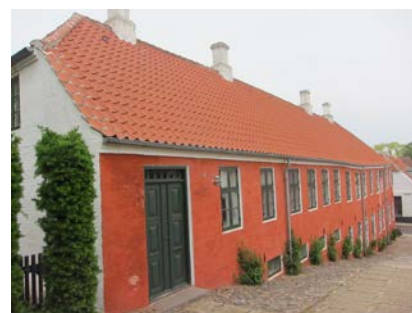
Længen langs Kirkegårdsvejen.

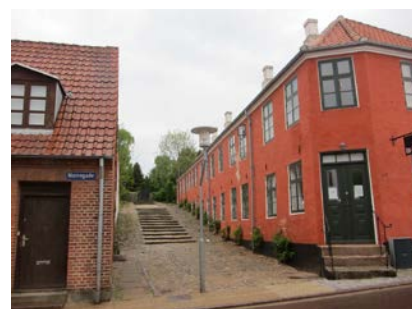
Langs med hjørnebygningen løber Kirkegårdsvejen, der er belagt med pigsten og fliser, og en stentrappet fører op til kirkegården. Dette strøg danner en stemningsfuld ramme på denne side af den fredede bebyggelse. Hertil kommer gårdmiljøet mellem de fredede bygninger. Gårdspladsen har overalt bevaret sin ældre pigstensbelægning, hvilket medvirker stærkt til at bibeholde gårdens autentiske udtryk som tidligere købmandsgård med opstaldning og lagerlokaler. Dertil

Kirkegårdsvejen langs hjørnehuset.

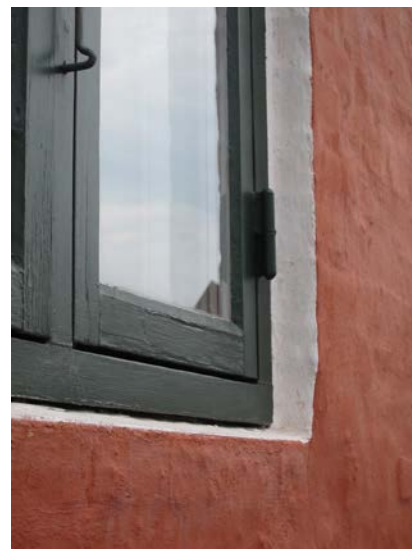
Den kulturhistoriske værdi ved Nørretorv 10-15 knytter sig i det ydre til bygningernes udformning og beliggenhed i forhold til hinanden, hvor man tydeligt kan aflæse bygningernes tidligere funktioner og relationer. Dette er særlig tydeligt i forholdet mellem hjørnebygningen med butikslokale og lagerplads og den tidligere staldbygning. De ligger ikke blot i umiddelbar nærhed af hinanden, de gamle læsekviste og hejseværk på staldbygningen viser tydeligt, at loftet har været anvendt til opbevaring af varer og staldvinduerne viser, at den nederste etage var beregnet til opstaldning af dyr. Hertil kommer de hvidmalede vinduesblændinger, der er et egnskarakteristisk træk for landsdelens ældre bebyggelse.

Hvidmalet vinduesblænding.
