F R E D N I N G S V Æ R D I E R

HØGHOLT

HJØRRING KOMMUNE

BYGNINGSBESKRIVELSE

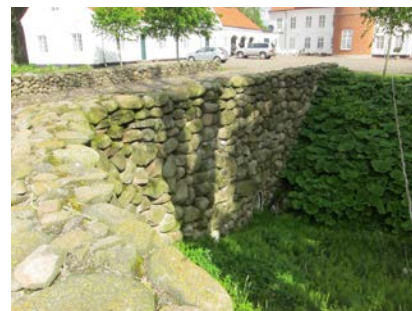
Den pigstensbelagte gårdsplads og vejdæmningen over den gamle voldgrav.

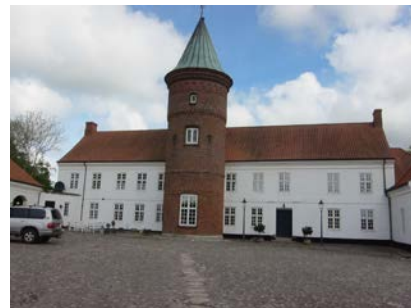
Det gamle trappetårn er ombygget i historicistisk stil.

Hertil kommer at de kraftige markstensfundamenter og de bevarede dele af trappetårnets vindeltrappe, vidner om bygningens oprindelse i senmiddelalderen.
