# F R E D N I N G S V Æ R D I E R

BETJENTBOLIGEN (TIDL.)

STEVNS KOMMUNE

Besigtigelsesdato:	01.02.2012
Besigtiget af:	Simon Harboe
Journalnummer:	2011-7.82.06/336-0001
Kommune:	Stevns Kommune
Adresse:	Slotsgade 10, 4600 Køge
Betegnelse:	Betjentboligen (tidl.)
Fredningsår:	1939
Omfang:	<i>Bindingsværkslænge (1725) og senere tilbygget tværbygning</i>

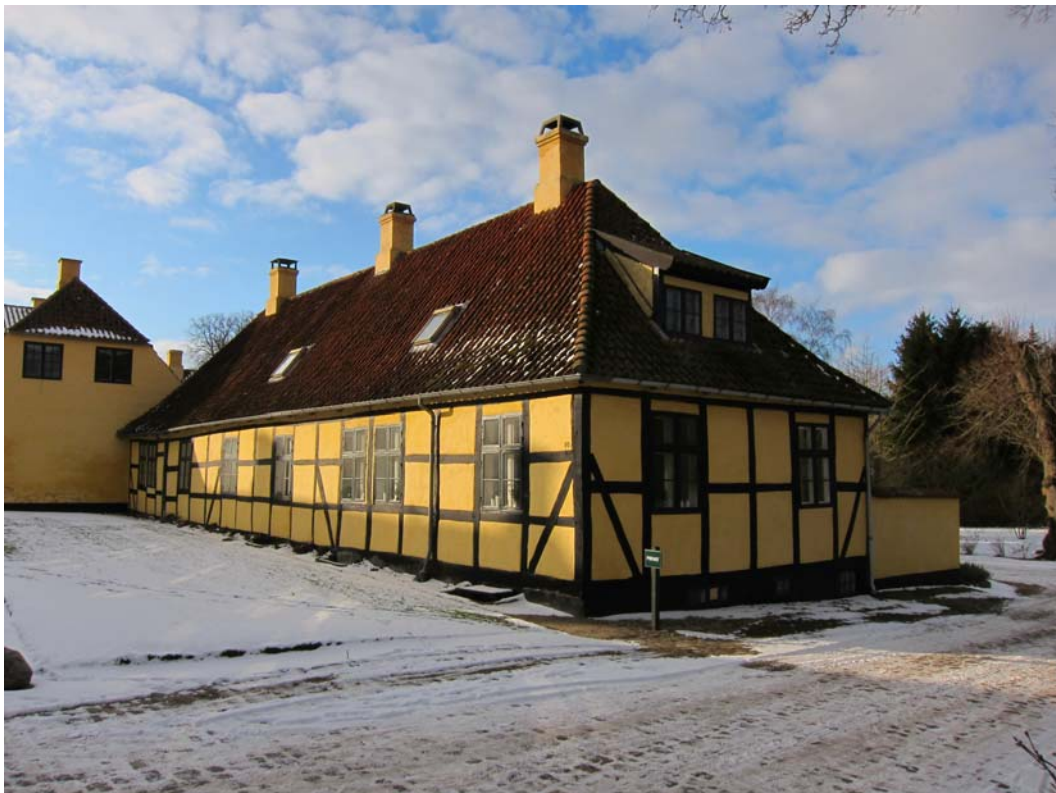
Den tidligere Betjentbolig ligger som den første bygning på den vestre side af Slotsgade, syd for Vallø Slot. Tværbygningen ligger op ad den sydvestlige del af bindingsværkslængen.

Bindingsværkslængen er én etage høj og står med sortmalet tømmer og gulkalkede tavler samt et teglhængt, helvalmet tag. I tagfladerne sidder flere nyere kviste samt ældre og nyere ovenlys. I rygningen sidder tre murede skorstene med sokkel og krave. Gårdsiden er grundmuret. Til gaden er vinduerne korspostformede, klassicistiske vinduer, mens de på gårdsiden er torammede med tre ruder i hver ramme. På gårdsiden findes en kældernedgang samt to naturstenstrapper med smedjernsgelændere, der fører op til de to hoveddøre, der begge har et overvindue. Der er kælder under dele af bygningen.

Tværbygningen er en grundmuret og gulkalket driftsbygning i én etage med teglhængt heltag, læssekvist og portgennemkørsel mod vest. Bygningen har sort sokkel, mørkegrønne dobbelte revleporte, krydsopsprossede støbejernsvinduer og hvid dobbelt savsnitsgesims. I tagfladerne sidder flere ældre ovenlys og i rygningen en muret skorsten. Porte, vinduer og lemme har kurvehanksbuede stik. I det indre rummer tværbygningen garager og rum til opbevaring.

Det anbefales, at de nyere ovenlys i bindingsværkslængens tagflade på sigt fjernes eller ændres til et udtryk og omfang, som i højere grad harmonerer med bygningens alder og arkitektur.
