FREDNINGSVÆRDI ER

KIRKESTRÆDE 20

KØGE KOMMUNE

Besigtigelsesdato:	06. 01.2012
Besigtiget af:	Caspar Jørgensen
Journalnummer:	2011-7.82.07/259-0002
Kommune:	Køge Kommune
Adresse:	Kirkestræde 20
Betegnelse:	Kirkestræde 20
Fredningsår:	1918
Omfang:	<i>Forhuset (1527)</i>

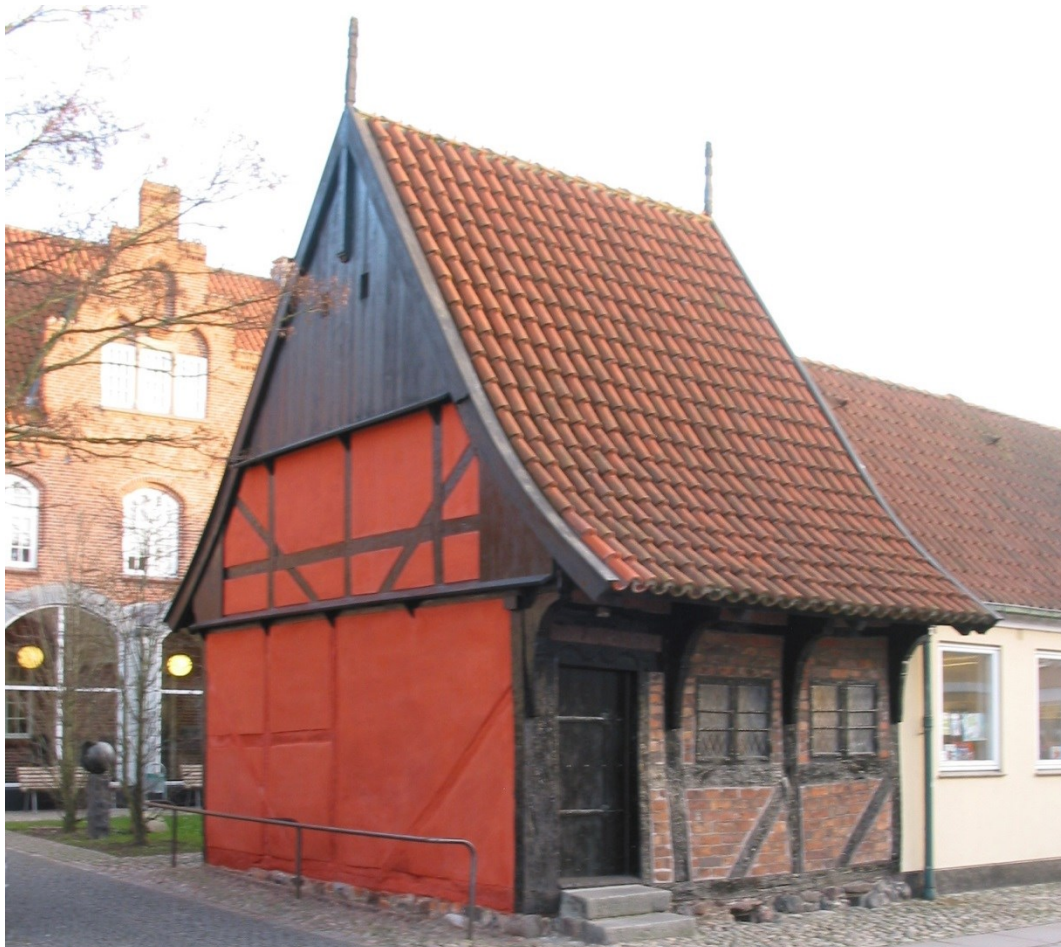
Bindingsværkshus på muret kælder med vægge af flintblokke og marksten og dækket af et stejlt heltag med munke- og nonneteglsten. Boden er i en etage og på tre fag. Tavlene er muret med munkesten, og der er skråstivere i de to vinduesfag. Det store tagudhæng bæres af lange svungne knægte i sengotisk stil. Den øvre del af gavlen er listeinddækket, bræddebeklædt, med to sugfjæl og afsluttes af en husbrand i hver gavl. Der er revlehalvdøre af egeplanker med jernbeslag mod gade og gård (dvs. vest og øst). I dørfaget mod vest ses en kølbue på overliggeren og herover udskæringen, som daterer huset: ANNA ANO DNI MDXXVII. Der er torammede, sortmalede vinduer med blyindfattede, rombeformede ruder.
