# FREDNINGSVÆRDI ER

GARVERGÅRDEN

KØGE KOMMUNE

Besigtigelsesdato:	27.10.2016
Besigtiget af:	Tine Meyling
Journalnummer:	2011-7.82.07/259-0001
Kommune:	Køge Kommune
Adresse:	Vestergade 7 og 7A, 4600 Køge
Betegnelse:	Garvergården
Fredningsår:	1918
Omfang:	Forhus med sidehus og dettes nu fritstående tre sydligste fag (ca. 1600)

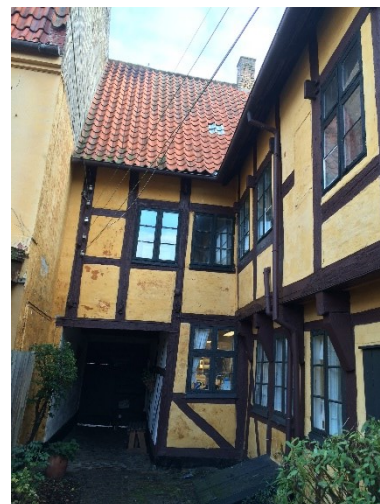
Sammenbygget med et tværhus, der ikke er omfattet af fredningen, er et tre fag langt, énetages sidehus, der bærer et rødt, teglhængt halvtag med svag hældning og en skorstenspipe med sokkel og krave i rygningen. Disse tre fag udgør den sydlige ende af det med forhuset

sammenbyggede sidehus, der engang har strakt sig helt ned til tværhuset – i alt 18 fag. Overetagen er fjernet, men knægtene, bjælkerne og overgangsfodremmen, der har båret den oprindeligt fremspringende overetage er bevaret. Soklen er sort, bindingsværket brunt opstolpet og tavlene er gulkalkede. Gavlen er let fremkraget og båret af knægte. Vinduerne er ældre, torammede vinduer med små ruder og dørene er ældre revledøre. Både vinduer og døre er malet mørkegrønne.

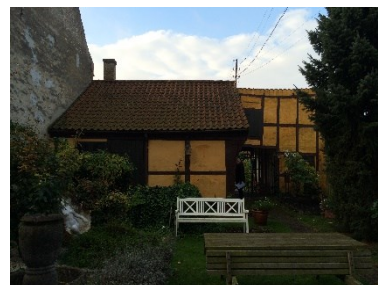
De indre skillevægge er dels af kridtsten dels af bindingsværk. Det indre anvendes til depot samt kontorindretning.
