# FREDNINGSVÆRDI ER

L.F. TEGNERS GÅRD

HELSINGØR KOMMUNE

16. maj 2013  
Lisbeth Pepke  
2013-7.82.07217-0001

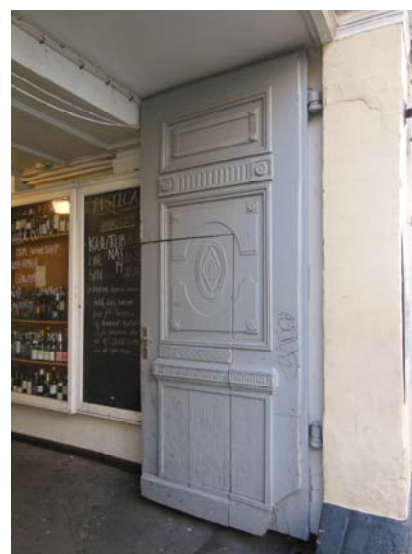
Den oprindelige, beklædte port med udskåret ganglåde, som i 1978 fik undersøgt farvelagende. Det viste sig, at porten er udført af egetræ og har haft 10 malingslag forud for det nuværende. Porten har hovedsagelig stået med en rød farve, men den oprindelige farve var gul – hvilket også kendes fra blandt andre Amalienborgs porte.

Portkonstruktionen er en revleport med en beklædning, der er forsynet med de karakteristiske antikke detaljer, såsom riflinger og møanderborte, der var så yndede i de sidste år af 1700-tallet - den såkaldte Louis-Seize stil.

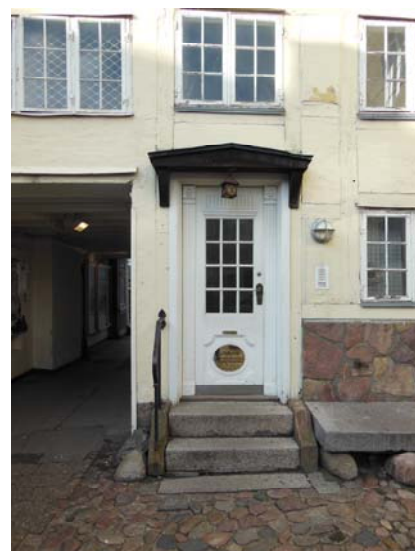
Forhusets gårdside med den festlige dør, som nok stammer fra indretningen til apotek i 1913. Vinduerne med de seksrudede rammer er bevaret fra opførelsen.
