# FREDNINGSVÆRDI ER

GISSELFELD

FAXE KOMMUNE

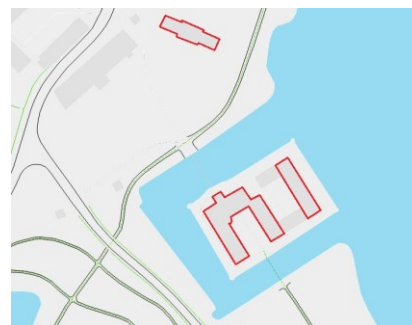
Bygningsfredningens omfang er markeret med rødt.

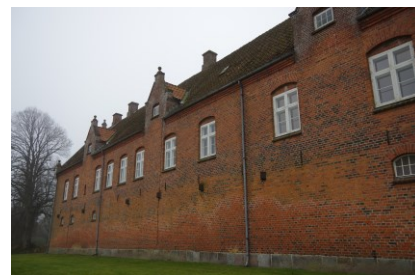
Grev Knuths Hus fra 1689 indgår i den trefløjede tilbygning umiddelbart øst for hovedbygningen og er sammenbygget med dennes østlige fløj. Tilbygningen består foruden Grev Knuths Hus af to sidelænger i én etage, der rummer henholdsvis garager/vandværk og køkken/garager. De to sidefløje er ikke omfattet af fredningen og beskrives derfor ikke nærmere. Grev Knuths Hus, hvis øvre etage antageligt har fungeret som bolig for klosterets beboere, er i to etager og står i rød blankmur på en sokkel af granitkvadre. Heltaget er teglhængt med røde sten og har fire skorstenspiber i rygningen. Gavlene prydes af sandstenspinakler. Mod graven har længen i underetagen kun ét vindue med hvidmalet træværk, mens førstesalen har en stribe regelmæssigt anbragte, hvidmalede, firrammede vinduer. I tagfladen er tre gavlkviste med teglhængt heltag og enrammede, småtopsprossede vinduer. Længens gårdside har vinduer i begge etager: I stueetagen ældre, torammede vinduer med seks ruder i hver ramme og på førstesalen firerammede vinduer med henholdsvis fire og otte ruder. I gårdsidens tagflade ses en enkelt, midtstillet gavlkvist med træluge. Begge længens langsider er udstyret med murankre, og i længens nordlige gavl ses initialerne *ALK* og årstallet *1692* i smedejern. Længens nuværende udseende synes i de overordnede træk at stemme overens med ældre tegninger og stik af Gisselfeld helt tilbage fra 1772, dog er de tre gavlkviste på Grev Knuths Hus haveside opsat efter 1857, antageligt i forbindelse med Herholdts istandsættelse omkring 1870.

Grev Knuths Hus set fra øst.
