# F R E D N I N G S V Æ R D I E R

GAMMEL RYOMGÅRD

NORDDJURS KOMMUNE

Besigtigelsesdato:	11.03.2015
Besigtiget af:	Sidse Martens Gudmand-Høyer
Journalnummer:	2013-7.82.07/706-0001
Kommune:	Norrdjurs Kommune
Adresse:	Thorsagervej 3 A-B og 5, 8550 Ryomgård
Betegnelse:	Gammel Ryomgård
Fredningsår:	1918
Omfang:	<i>Den trefløjede hovedbygning (1643, ombygget 1768-70) og bomhuset, stalden (1635) og agerumslade (1637).</i>

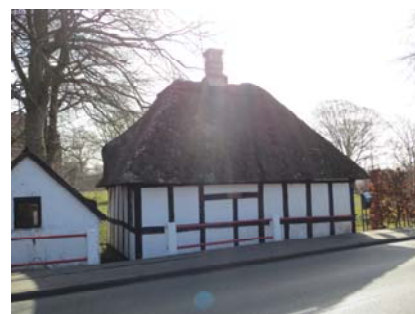
Bomhuset er opført i et stokværk af sortopstolpet bindingsværk med fodrem, hvide, pudsede tavler og ubrudt, valmet stråtag med mønning og en hvidpudset skorstenspibe i rygningen. Over den nordre gavl er en tagskægskvist med en traditionelt udført revleluge. Vinduerne er traditionelt udførte en- og torammede, opsprossede vinduer. Der er indgang i den østre langside ad en lav, traditionelt udført revlehalvdør. Dør og vinduer er malet grønne. Tagetagen er uudnyttet med adgang fra tagskægskvisten. Her ses undersiden af stråtaget og en nyere tagkonstruktion. I det indre er der en bolig med en lille forstue, køkken, vinkelstue og et badeværelse. Gulvene er nyere, væggene pudsede og loftet har synligt bjælkelag med nyere brædder over.

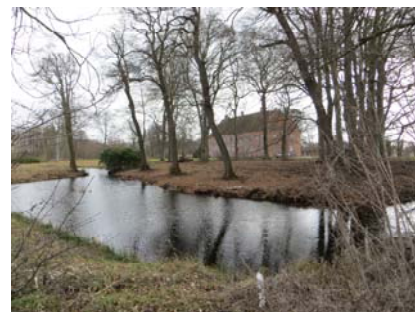
Hovedbygningen er placeret på en naturlig holm.
