F R E D N I N G S V Æ R D I E R

OVERGADE 7-9, EBELTOFT

SYDDJURS KOMMUNE

Besigtigelsesdato:	2.12.2014
Besigtiget af:	Stefanie Høy Brink
Journalnummer:	2013-7.82.07/706-0001
Kommune:	Syddjurs Kommune
Adresse:	Overgade 7-9, 8400 Ebeltoft
Betegnelse:	Overgade 7-9, Ebeltoft
Fredningsår:	1918
Omfang:	<i>Forhusene (ca. 1700)</i>

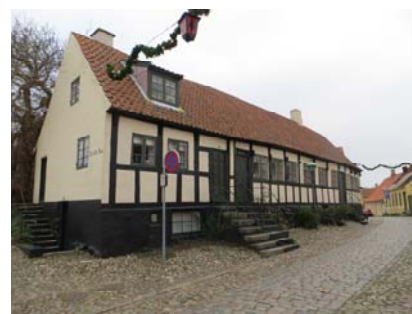
Overgade 5-7-9 fremstår som en samlet bygning.

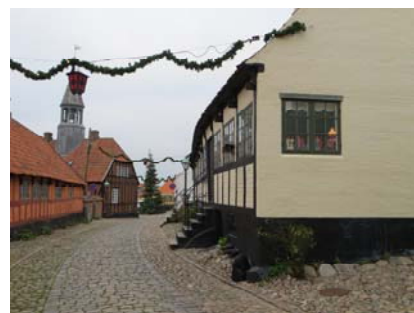
Overgade 7-9 flugter med den let svingende Overgade ned mod Torvet. Den gl. Postlade samt Ebeltoft gl. Rådhus ses til venstre i billedet. Begge er fredet.

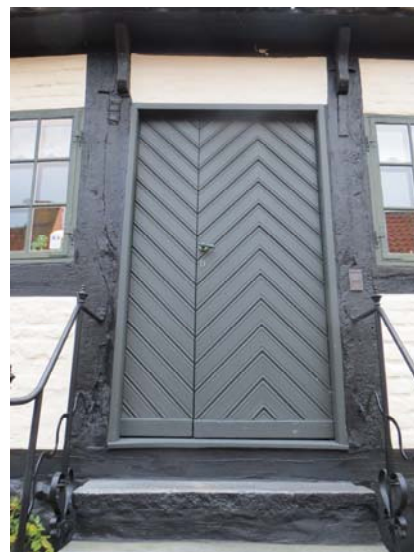
Hoveddøren ind til nr. 9

Overgade 7-9s arkitektoniske værdi knytter sig til den lange bygningskrop med den markante og høje sokkel, der giver bygningerne fylde og tyngde. Hertil kommer det ubrudte tegltag, det taktfaste, opstolpede bindingsværk, de flammerede hoveddøre med fritrappel og støbejernsværn samt bygningernes farvesætning, der resulterer i harmoniske og karakterfulde bygninger.

Det anbefales, at der ved fremtidig ombygninger søges at styrke den oprindelige planløsning og åbne de blændede hoveddøre.

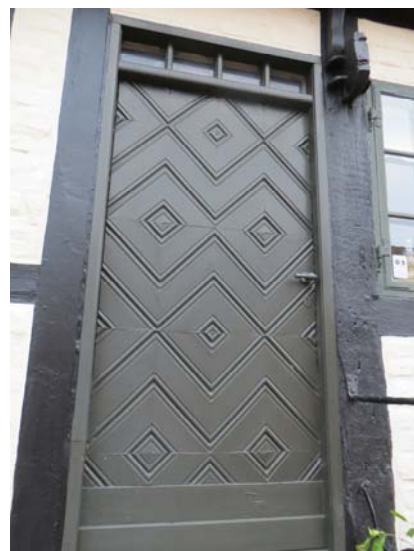
Hoveddøren ind til nr. 7
