# F R E D N I N G S V Æ R D I E R

## FILEVÆRKET

LYNGBY-TAARBÆK KOMMUNE

Lyngby-Taarbæk kommune  
Raadvad 12-22, 2800 Kgs. Lyngby  
Raadvad 3-30, Fileværket  
1983  
*Fileværket (før 1779) med de  
foranliggende havestykker med  
stensætninger samt de to  
bagvedliggende udhuse.*

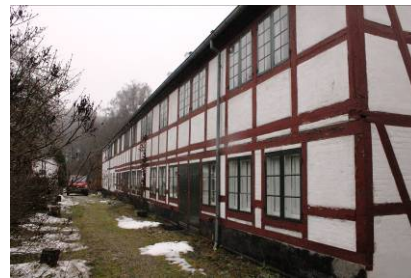
Bygningen er et længehus opført i rødt opstrøget bindingsværk over en sortmalet sokkel, med grundmuret gavl mod syd samt en mindre del af den østlige del af langsiden. Taget er helvalmet og belagt med røde vingetegl i ubrudte tagflader bortset fra enkelte små støbejernsvinduer, og i rygningen seks skorstene med sokkel, skaft og gesims. En rødmalet sugfjæl danner overgang til en let opskalket tagfod, hvorpå findes tagrender og nedløb i zink. Vinduerne er torammede med 8 ruder i hver, og tillige med revledørene malet i en portgrøn farve.

Østsiden

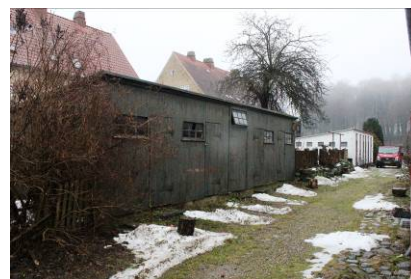
Umiddelbart øst for Fileværket ligger to udhuse, der ligeledes er omfattet af fredningen. Det sydlige er muret og kalket hvidt med ensidig taghældning samt en række tætsiddende grønmalede bræddebeklædte døre med overvindue. Det nordlige udhus er af træ med lodret bræddebeklædning og en række revledøre og opsprossede vinduer. Alt træværk er malet portgrønt og taget har ensidig taghældning mod øst.

De to udhuse øst for Fileværket

For de to udhuse er de bærende fredningsværdier knyttet til deres overordnede hovedform med ensidig taghældning med tagpap, den taktfaste facadeopbygning samt traditionelle døre og vinduer.

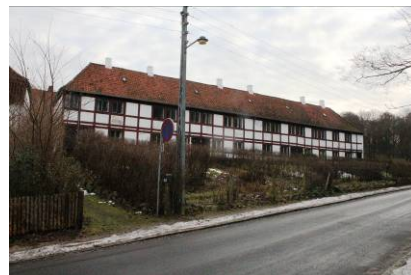
Fileværket set fra nord

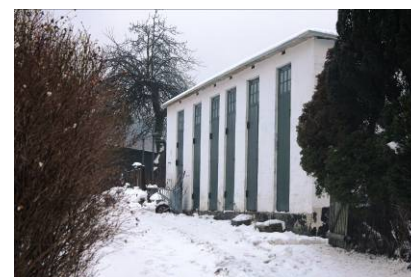
Det hvide udhus med taktfast facade

Også de taktfaste facader på de to udhuse udgør en arkitektonisk værdi, idet de underbygger den rytmiske facadeopbygning på Fileværket.
