F R E D N I N G S V Æ R D I E R

JERNMAGASIN

LYNGBY-TAARBÆK KOMMUNE

Lyngby-Taarbæk kommune
Raadvad 11, 2800 Kgs. Lyngby
Raadvad 3-30, Jernmagasin
1983
Jernmagasinet.

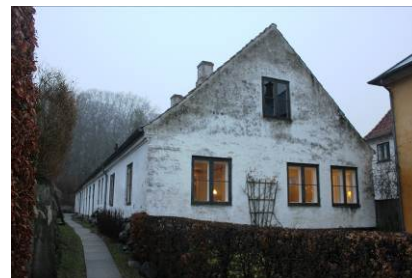
Østgavl

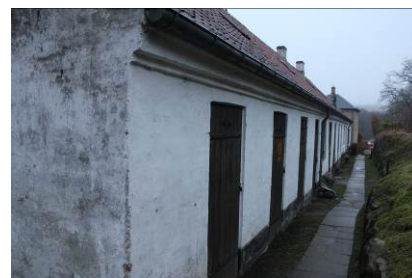
Tætsiddende revledære på sydsiden

Den kulturhistoriske værdi for Jernlageret knytter sig til dens oprindelige funktioner med delvis beboelse og delvis oplagring af materialer. Dette ses stadig i bygningen ved beboelsesdelen i den østlige del, og ved de mange tætsiddende porte og revledøre i den vestlige del på begge sider af bygningen. Endvidere fortæller bygningen om periodens byggeskik og håndværksmæssige traditioner.

Den arkitektoniske værdi knytter sig til bygningens langstrakte og lave bygningskrop med de regulære næsten ubrudte tagflader, samt til den regelmæssighed der ligger i facadens få, men gentagne elementer i form af ensartede vinduespartier og adskillige enkle døre og porte. Dette skaber en rytme i facaden, som særligt på sydsiden med de mange tætsiddende revledøre giver bygningen et særegent funktionelt betinget udtryk.

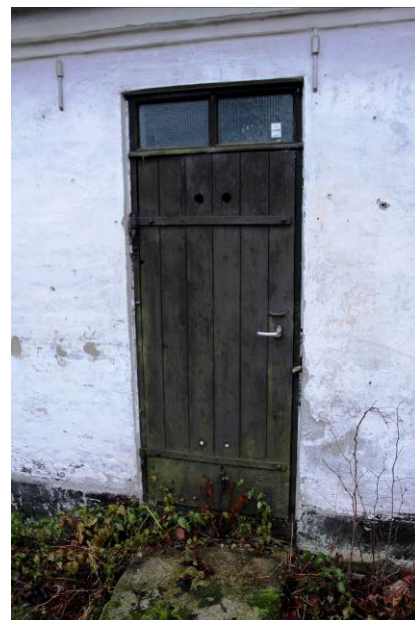
Dørparti med overvindue

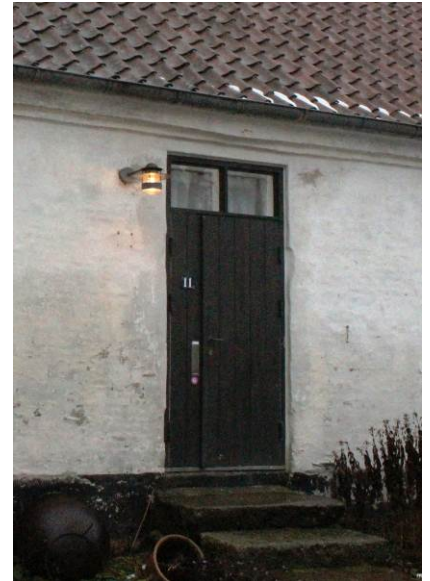
Hoveddør på nordsiden.

Den asymmetriske hoveddør til beboelsesdelen på nordsiden er ikke arkitektonisk vellykket, idet den ikke harmonerer med det todelte overvindue. En tilnærmet symmetrisk løsning, eksempelvis med dobbelt slagliste, ville styrke husets arkitektoniske værdi.
