F R E D N I N G S V Æ R D I E R

BREDGADE 76
LØWES GÅRD – SØKADEAKADEMIET

KØBENHAVNS KOMMUNE

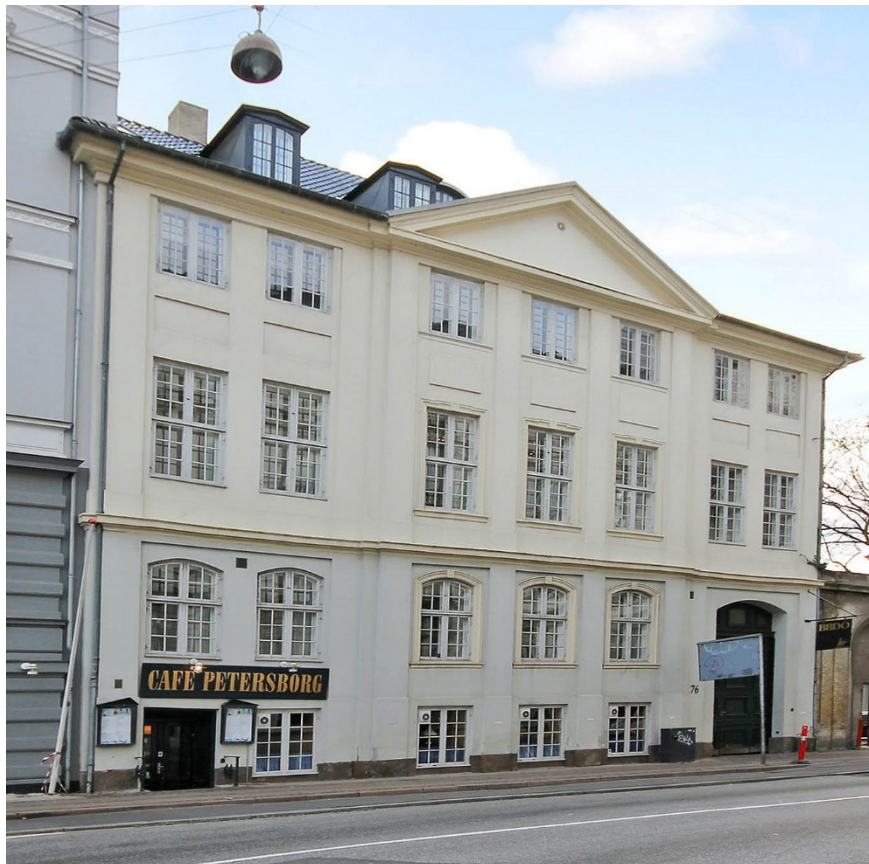
Forhuset er en grundmuret bygning i syv fag og tre etager med høj kælder og tagetage. Bygningen indeholder frokostrestaurant i kælderen, erhverv i stueetage og første etage og bolig i anden etage. Tagetagen er henholdsvis beboelse i forhuset og opbevaring i sidehuset. Soklen er af granitsten og over den fremstår facaden glatpudset i lysegrå fra kælder til mellem stueetage og første etage, hvor en profileret kordongesims skaber en overgang til en hvidpudset facade. Vinduerne i facaden er ældre hvidmalede småsprossede korspostvinduer med seks-rudede overvinduer og undervinduer af cylinderglas på første og anden etage, hvoraf vinduerne på første etage er afsluttede med en fladbue. Der er ældre hvidmalede småsprossede torammede vinduer, med otte-rudede rammer isat cylinderglas, i kælderen og på tredje etage. Vinduerne er i yderfagene parvist anbragt i blændinger. Alle vinduer i facaden er besat med originale hjørnebåndshængsler med svejfede sider, enkelte har dog fået erstattet hængslet med et moderne hængsel, men hjørnebåndet er bevaret. De fleste vinduer har bevaret deres originale fugleanverfere. Størstedelen af vinduerne er med ældre forsatsruder. De tre midterste fag er fremhævet i en midtrisalit med afsluttende fronton. I etageskellet mellem første og anden etage er facaden

Under taget ligger en profileret hovedgesims der fordeler sig i frontonen. Taget er et heltag med tegl og helvalm mod syd. Der er fire ældre kviste med torammede vinduer mod gaden, tre er heltagskviste og et enkelt er en tagkvist med buet tag. Der er en ældre kvist med trefagsvindue mod gården. Alle kviste er med kvisttag i zink. Der findes to skorstene i glat mur på forhusets tag samt to skorstene i glat mur på tagryggen af sidehuset.

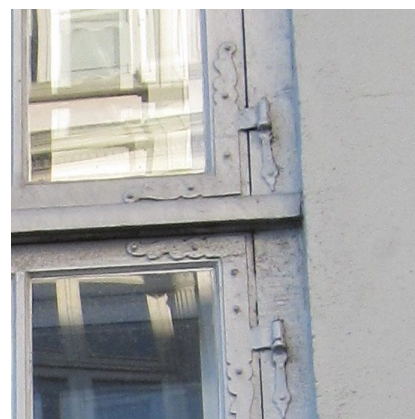
dekoreret med henholdsvis rektangulære blændinger og fremskydninger.

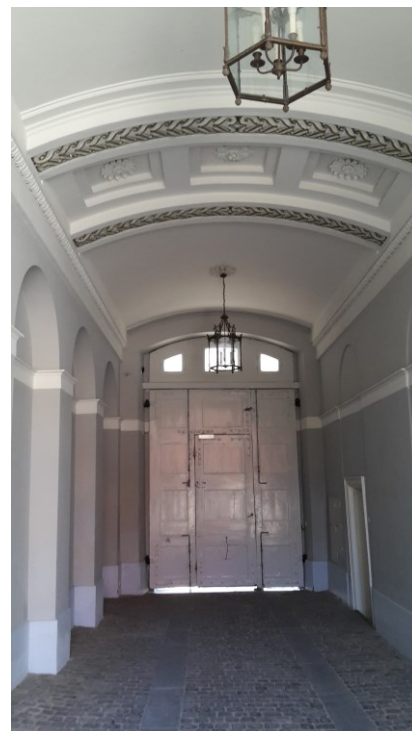
Sidehusets er en grundmuret bygning i otte fag og et rundt smigfag. Der er en kælder og tre etager samt en tagetage. Facaden fremstår glatpudset i sandfarvet puds. Vinduerne er en blanding af ældre korspostvinduer med fire-rudede overvinduer og otte-rudede undervinduer og ældre tofagsvinduer med seks-rudede rammer, begge typer københavnergrønne og småsprossede. Enkelte vinduer

har en halvcirkelformet lodpost mens andre har en mere enkel flad lodpost mens et enkelt vindue helt mangler en lodpost. Størstedelen af vinduerne er stadig med deres oprindelige fulgeanverfere. Der er i taget en kvist med et torammet vindue monteret med udvendige skodder. Taget er som forhuset i tegl.

Det anbefales derudover at nyere hængsler på vinduerne erstattes med hængsler der passer til bygningens oprindelige udtryk.

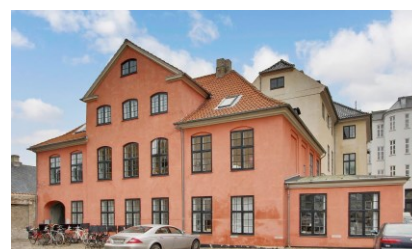
Baghuset er en grundmuret bygning i syv fag og tre etager med en lille tilbygning til højre i to fag og en etage. Baghusets forside er placeret væk fra gården som den deler med forhus og sidehus. Baghusets facade er rødpudset. Facadens tre midterste fag afsluttes i en frontgavl med et enkelt tofagsvindue med fire-rudede rammer. Der er dannebrogsvinduer med fire-rudede rammer i hvert

overvindue og seks-rudede rammer i hvert undervindue. De tre midterste vinduer på første etage og opefter er alle afsluttet med en fladbuget runding. Ydervinduerne til hver side imiterer denne form i en blænding over vinduet. Bagsidens vinduer er identiske med ydervinduerne på facadens første sal. Alle vinduer er sortmalede.

Under taget ligger en profileret hovedgesims der afskæres af en frontgavl. Samme type gesims går igen oppe under frontgavlens tag i form af en trekant, der dog afbrydes i trekantens nederste side. Taget er et nyt rødt tegtag med nye ovenlysvinduer samt fem nye kvistvinduer med zinktag og to nye skorstene.

Det anbefales at malingen nederst på murene i gården og portrummet i baghuset fjernes og erstattes med puds.
