RAVNSBORG

Fr.nr.4322:90

TILSTAND

Projekt: Tilstand 2008 Opmåling, dato (kilde): 2008.01.22 JFN

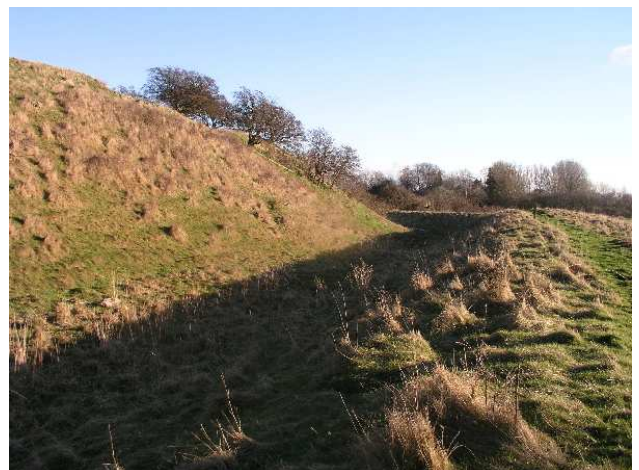
Ved P-plads informationsskilt vedr. "Ravnsby Bakker" opsat af det tidligere Storstrøms Amt. På fortidsmindet 4 "folde"-skilte opsat af det tidligere Storstrøms Amt.

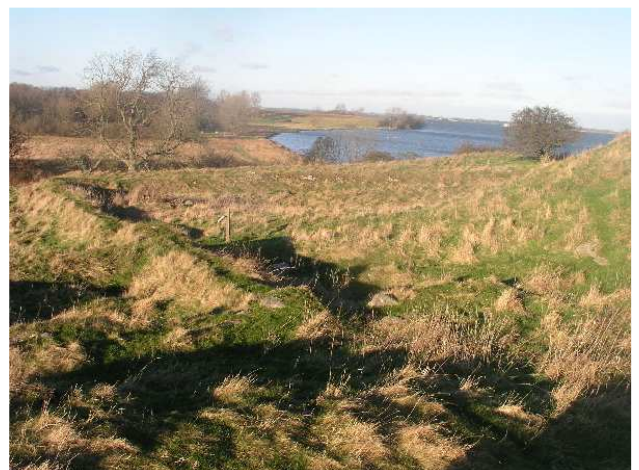
Adgang fra P-plads ad sti på ydervold til trappe der fører op på voldstedet. I alt ca. 275 m. Trappe på voldstedets sydlige hjørne fører fra borgplateauet ned til "havnen".

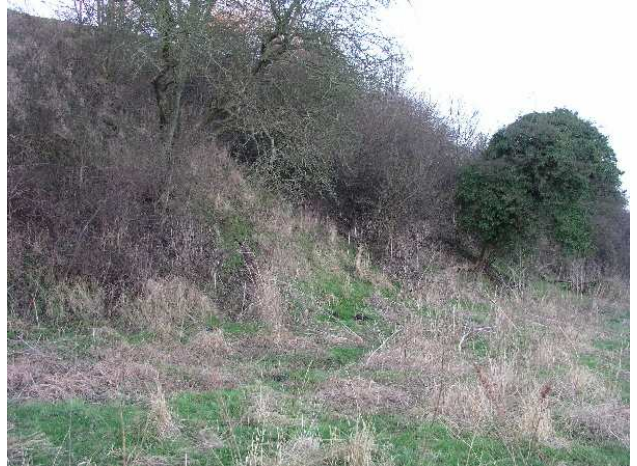
Arealet er omkranset af et færehegn og bliver afgræsset med dyrehold (formodentligt får). Bevoksningen af træer på borgplateauet sydlige del skal udtyndes til at være solitær bevoksning. Bevoksningen på borg

bankens sydskrænt skal fjernes. Bevoksningen på borgbankens østskrånt skal udtyndes således at bevoksningen kommer til at bestå af solitære træer og buske hvis kroner ikke må komme over overkanten af borgplateauet. Bevoksningen på borgbankens vestskrænts nordlige del, ved trappen, skal fjernes. Bevoksning på den ydre volds sydlig og nordlige del skal fjernes. Ny opvækst af træer og buske skal fjernes.

Opvækst af høj bevoksning som brændenælder mm. skal slås min. 2 gange om året.

Graven mod syd og vest oprenses, ca. 0,2 ha., så vådområdet genskabes.

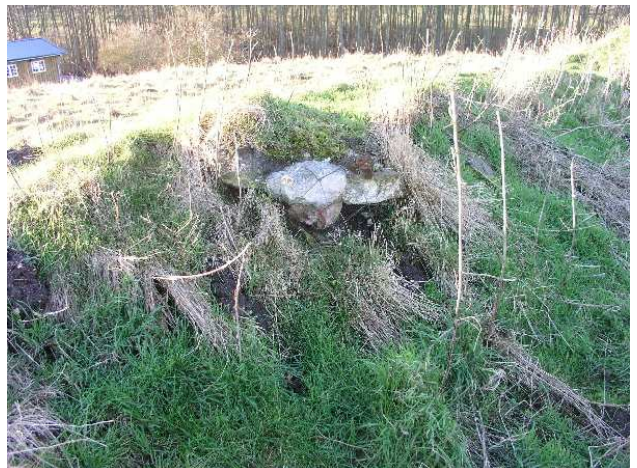
Nordlige vestre ringmur

RØD

Løst delvist nedskredet murværk skal sikres og visualiseres.

GUL

Græsafdækket mur under nedbrydning skal sikres og visualiseres.

2 mand i 1 uge	30.000
----------------	--------

2 mand i 15 uge	450.000
Munkesten	50.000
Byggeplads	50.000
Undersøgelser	150.000
Div.	100.000

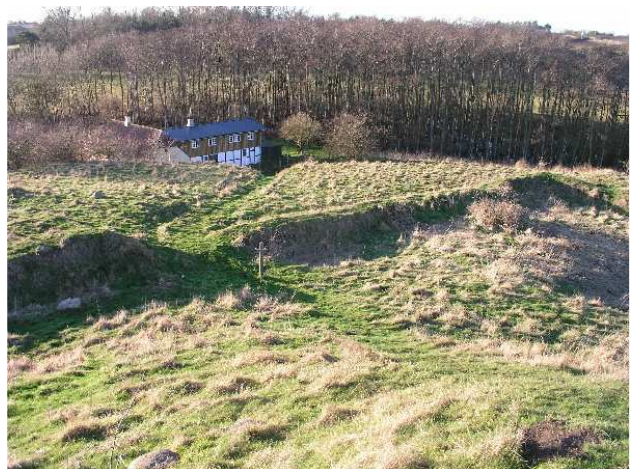
Port og porttårn

RØD

Løst delvist nedskredet murkrone skal sikres og visualiseres.

GUL

Græsafdækket mur under nedbrydning skal sikres og visualiseres.

2 mand i 2 uge 60.000

2 mand i 25 uge 690.000

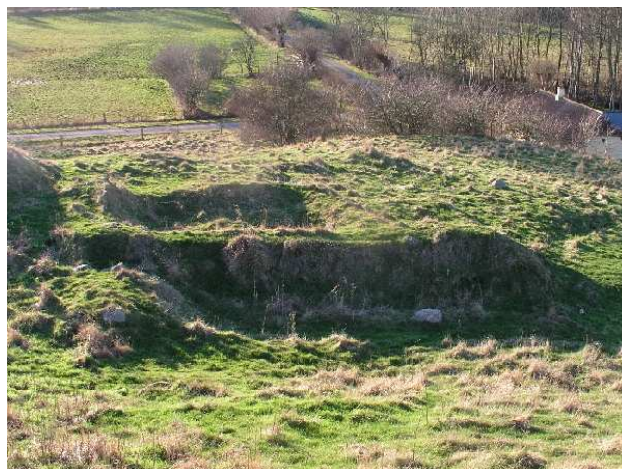
Søndre vestre ringmur

GUL

Græsafdækket mur under nedbrydning skal sikres og visualiseres.

2 mand i 25 uge 750.000

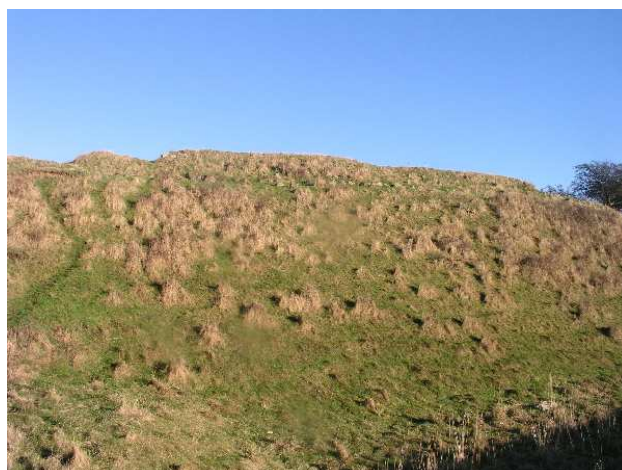
Søndre ringmur

RØD

Løst delvist nedskredet murværk skal sikres og visualiseres.

2 mand i 23 uge 690.000

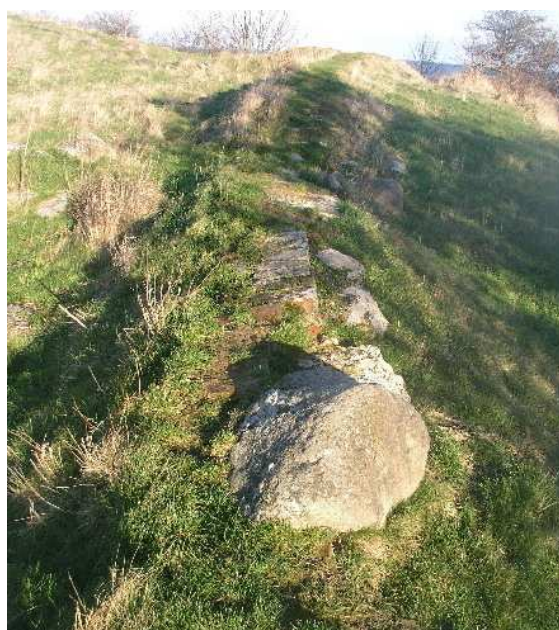
Østre ringmur

GUL

Græsafdækket mur under nedbrydning skal sikres og visualiseres.

2 mand i 15 uge	450.000
Munkesten	25.000
Byggeplads	40.000
Undersøgelser	150.000
Div.	100.000

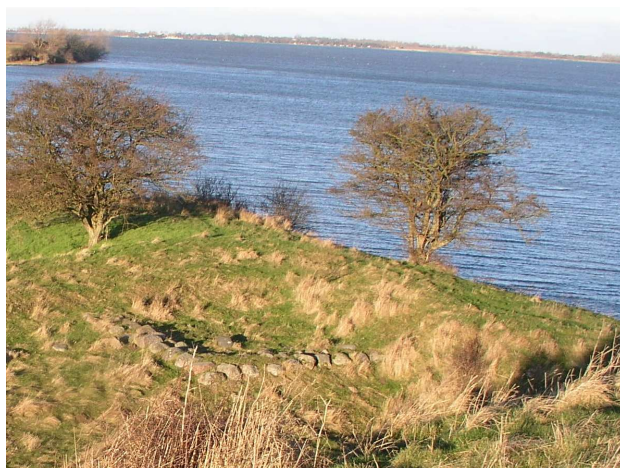
Nordre ringmur

RØD

Løst delvist nedskredet murværk skal sikres og visualiseres.

2 mand i 6 uge	180.000
Munkesten	20.000
Byggeplads	15.000
Undersøgelser	60.000
Div.	40.000

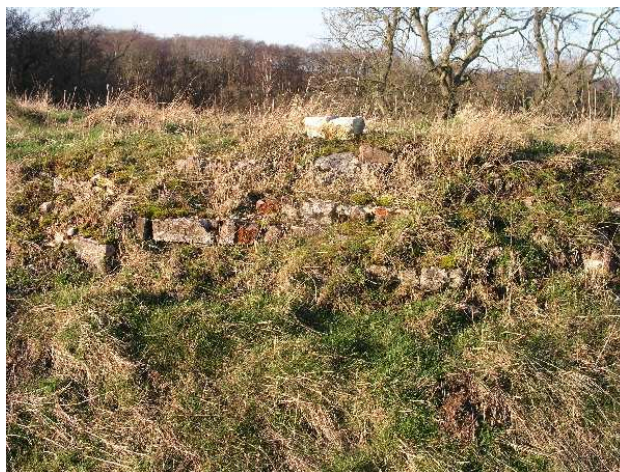
GUL

Græsafdækket mur under nedbrydning skal sikres og visualiseres.

2 mand i 18 uge	540.000
Munkesten	55.000
Byggeplads	40.000
Undersøgelser	190.000
Div.	115.000

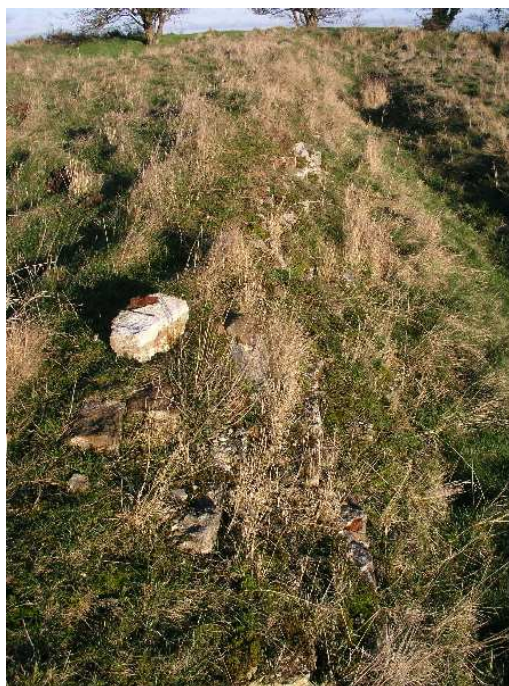
Formidling

Ringmuren blev udgravet i perioden 1913 – 29. Murene blev ikke restaurerede og fremstår nu som græsvolde med enkelte synlige løse murpartier.

Borganlægget på voldbanken er vanskeligt visuelt at forstå da ringmursanlægget ikke fremstår som et markant element på banken. En frilægning og restaurering af den tidligere fremgravede

ringmur vil sikre de originale murværker mod yderligere nedbrydning og vil samtidigt væsentligt forbedre formidlingen af dette store borganlæg.

Voldgraven mod syd og vest skal delvist oprensnes for at give en bedre visuel forståelse af voldgravsanlægget.

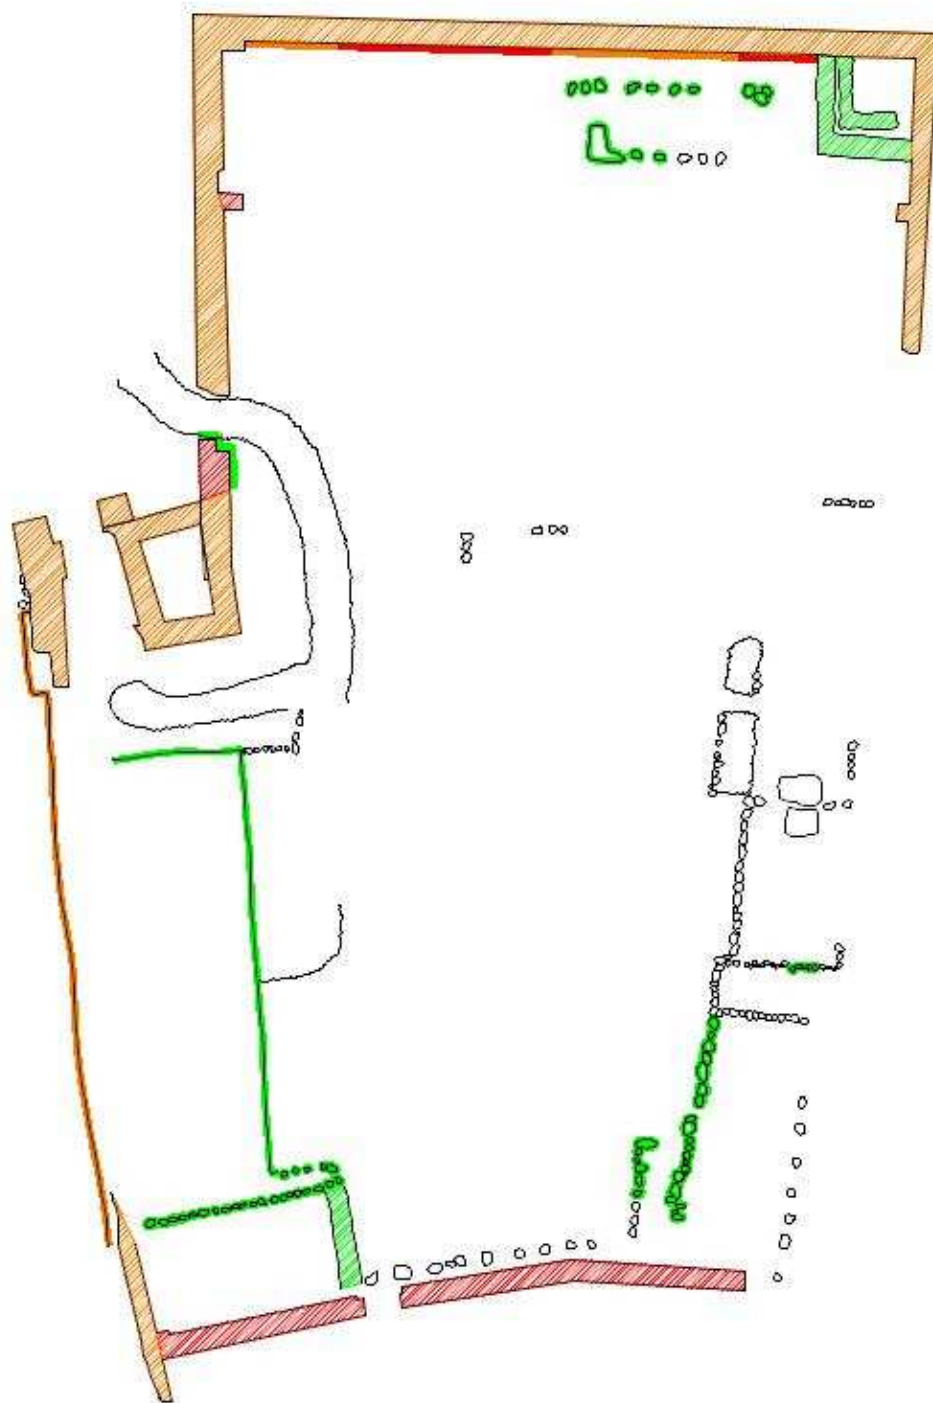
Titel / emne: Oversigtsplan

- Murflade
- Istandsættes straks █
 - Istandsættes if. 2-5 år █
 - God stand █
- Murkrone
- Istandsættes straks
 - Istandsættes if. 2-5 år
 - God stand
