## MALLING KIRKEBEFÆSTNING

Fr.nr.2614:3

## TILSTAND

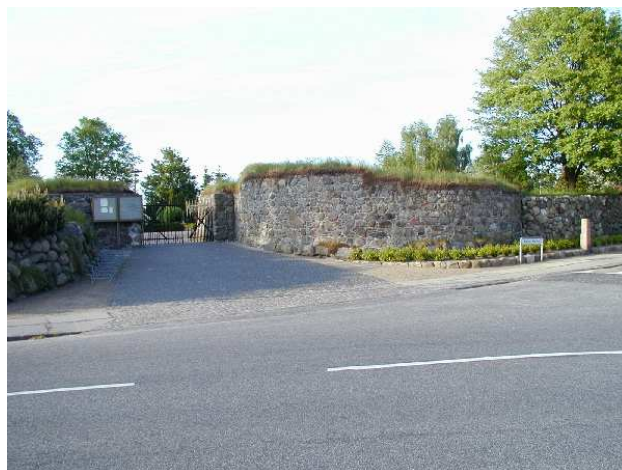
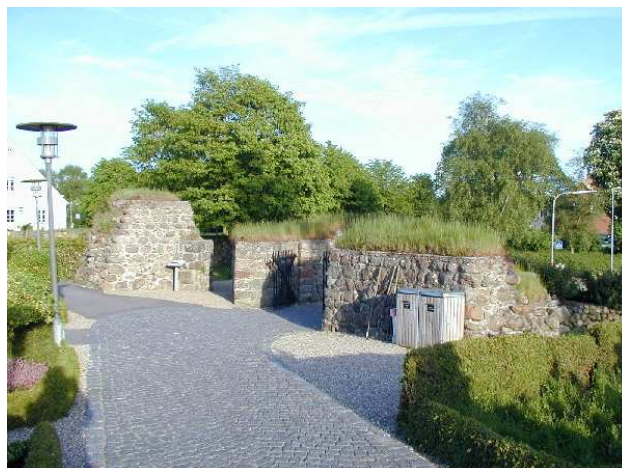
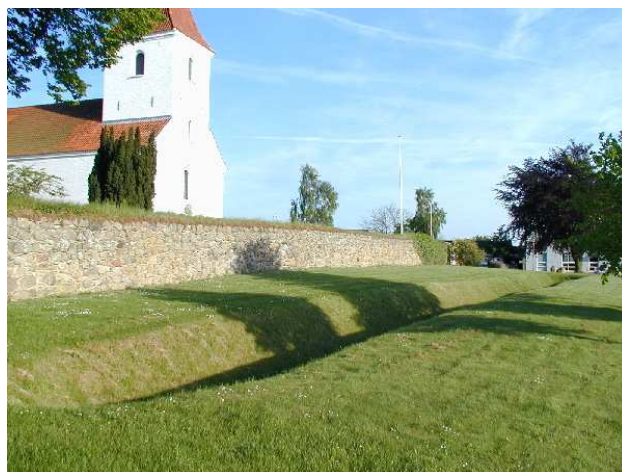
Kirkegårdsbefæstningen er plejet. Ruinerne fremtræder synlige og forståelige.

Vedplanter fjernes fra murværket herunder efeu fra vestmuren. Stort lindetræ umiddelbart inden for vestmuren skal fjernes da rødderne beskadiger murværket.

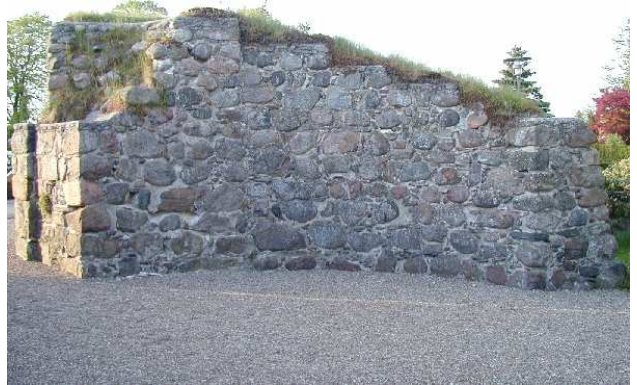
### Rundtårn

Facadepartier med manglende/løse fuger samt løse kilesten og murkerne skal sikres.

Løse fuger skal sikres.

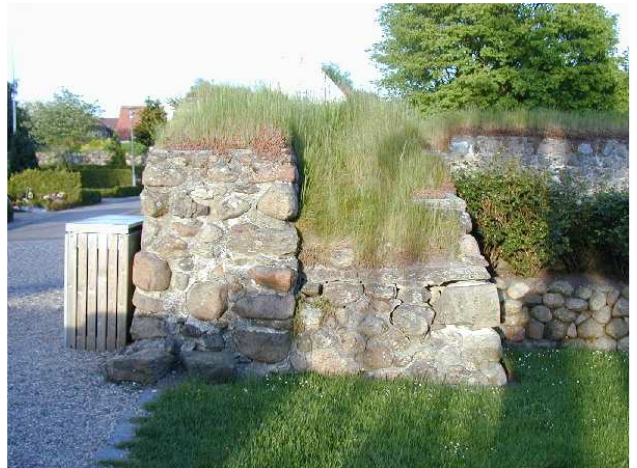
### Sydmur

Facadepartier med manglende/løse fuger samt løse kilesten og murkerne skal sikres.

Løse fuger skal sikres.

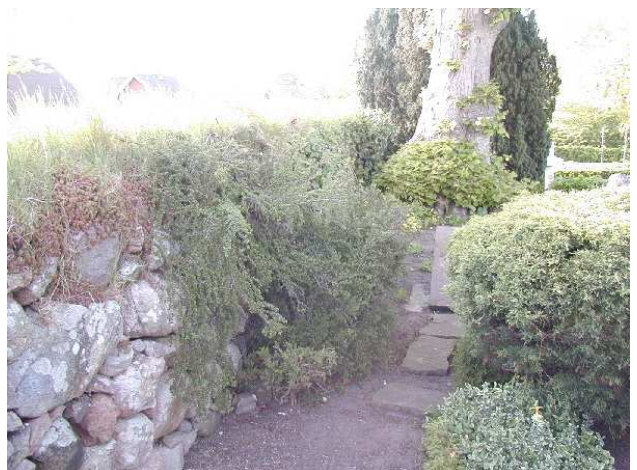
### Vestmur

Efeu fjernes fra muren og løse fuger skal sikres.
